## BİR ANADOLU TÜRK KENTİNDE KORUMA SORUNLARI: ÖRNEK ESKİŞEHİR

Güler KOCA\* Evren ILGAR\*\*

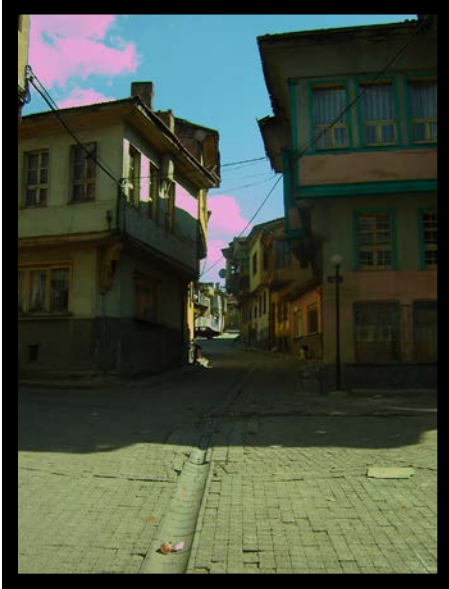
Resim 5: Odunpazarı'nda sokak

İlk oluşumundan beri bir Osmanlı kenti olan Odunpazarı bu nedenle Osmanlı kent dokusunu ve özelliklerini taşımaktadır. Evler sokağa cepheli, bitişik nizam ve genelde sokağa çıkmaları olan yapılardır. Bazı yerlerde gönyeli çıkmalara sahip olan bu evler dar sokaklarda çok ilginç perspektifler oluşturmuşlardır. Konutların bulunduğu sokaklar genelde dar ve çıkmaz sokaklardan oluşmaktadır. Bazı sokaklar arasında küçük meydanlar oluşmuş ve buralara da Osmanlı kent dokusunun vazgeçilmez unsuru olan çeşmeler konmuştur. Konutların hepsinde belli bir oran tutturulmuş, malzeme ile de bir

Buradaki konutlar genelde sokaktan ve bahçeden girişli olarak ikiye ayrılmıştır. Genelde iki üç katlı olan bu evler geleneksel konut planlarına sahip , sofalı evlerdir. Konutlardaki en önemli yapı öğelerinden birisi köşe pencereleri olup bu pencerelerden sokağa bakış açısı sağlanmıştır. Pencerelerdeki kafesler ve ahşap

süslemeler diğer yapısal özelliklerdir. Odalarda genelde sedir ve duvarlarda da terek adı verilen rafları bulunan ,geniş saçakları, işçiliği ve tüm kendisine has özellikleri ile bir döneme tanıklık etmiş olan bu yapılar günümüzde işlevlerini giderek yitirmektedirler.

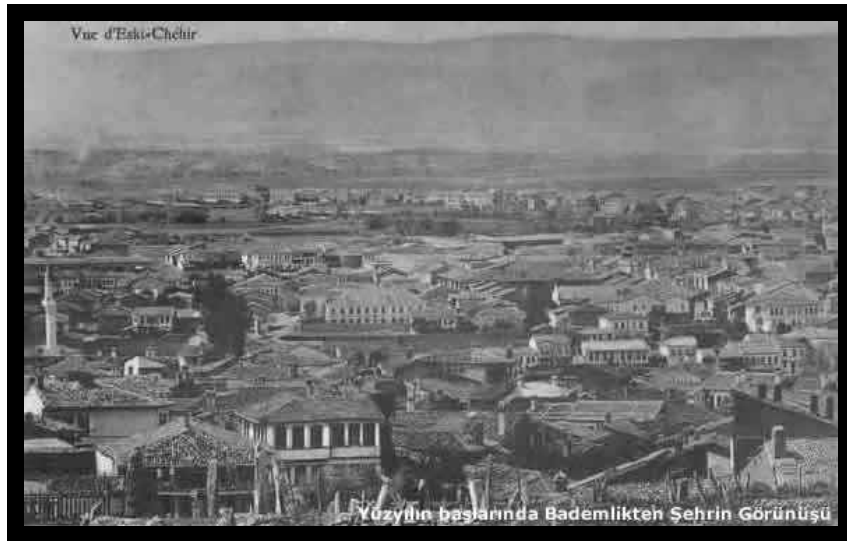
*Resim 6: Odunpazarı (Atuk, A.,2002)*

Odunpazarı Kentsel Alanı eski fotoğraflarından da anlaşılacağı gibi gerek ölçek gerek oran gerek se mimari üslubu ile bir bütünlük oluşturmakta ve kente bir kimlik kazandırmakta iken günümüzün yoğun beton yapılaşmasının ezici baskısı altında ayakta kalabilme savaşı vermektedir.

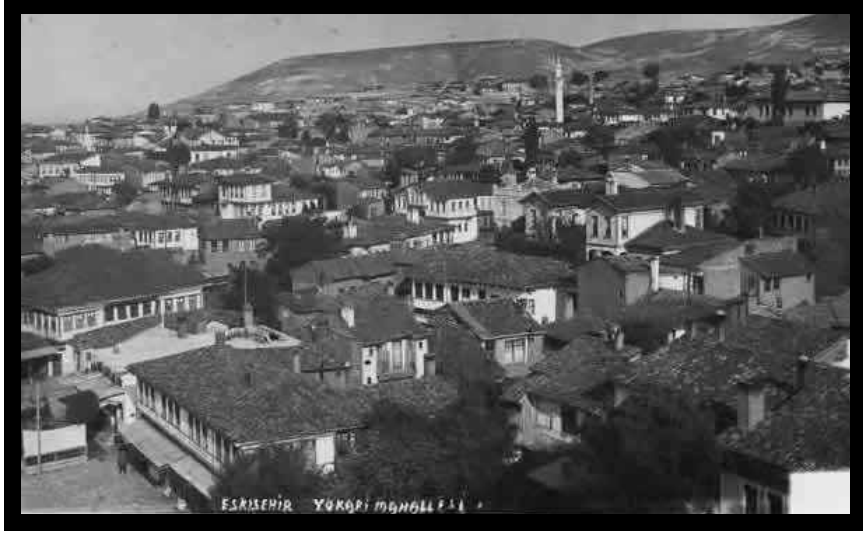
*Resim 7: Odunpazarı (Atuk, A.,2002)*

Yapıldıkları dönemin kültürünü ,sosyo-ekonomik yapısını sonraki kuşaklara aktararak onlara ışık tutmaları açısından büyük önem taşıyan bu yapılar , önceleri kentin üst gelir gruplarına hizmet ederken, kentlerimizin yaşadığı hızlı değişim ile, el değiştirerek daha alt gelir gruplarına hizmet vermeye başlamışlardır. Ancak bu hızlı değişim ile yapılan tadilatlarla ve yoğun kullanım nedeniyle oluşan yıpranmalara dayanamayan pek çok yapı ya ayakta durmakta zorlanır olmuş, ya da varlığını sürdürememiştir.

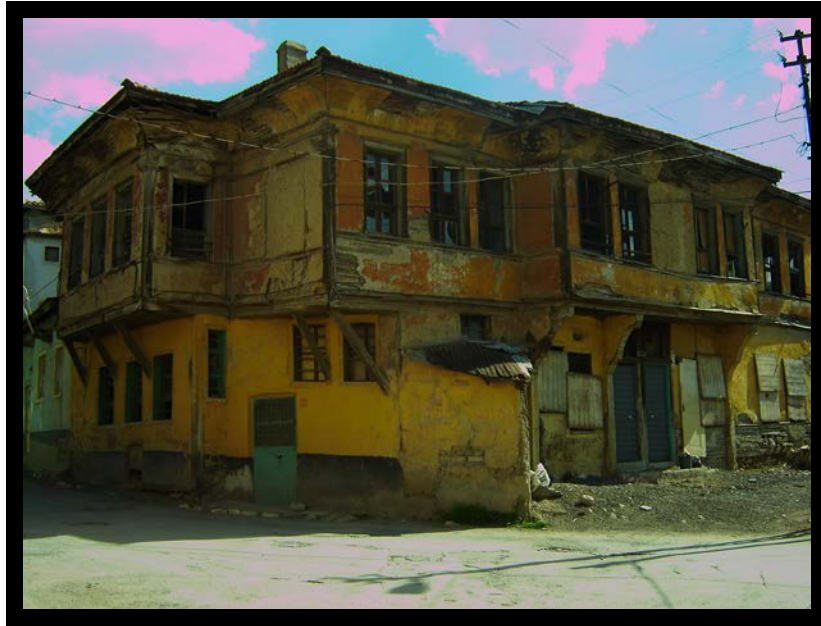
*Resim 8: Odunpazarı'nda yıkılmak üzere olan bir konak*

Her biri birer kültürel , tarihi ve estetik değer taşıyan bu yapıların bunca kötü uygulamaya karşın ayakta kalma mücadelelerini kazanmalarına, ne alınan tescil kararları ne de yapılan ancak bir türlü uygulanamayan koruma planları yeterli olmuştur. Bu yapıların çoğunun korunamamasının en önemli nedenlerinden birisi olarak tescilli yapılar için uygulanan resmi prosedürlerin ağırlığı ve uzunluğu gösterilebileceği gibi, bu yapıların korunması için yapılacak restorasyon çalışmalarının getireceği maddi külfet de önemli etkenler arasındadır.

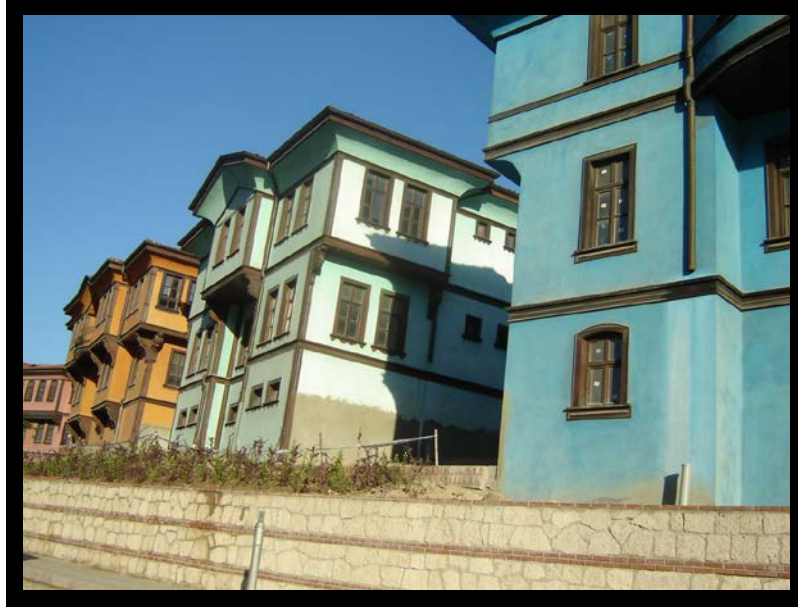
*Resim 9: Odunpazarı, yeniden yapılan konutlar*

Belediye tarafından daha önce yapılan bir kavşak çalışması nedeniyle kaldırılan tescilli yapıların rölövelerinin alınarak tekrar yapılması kapsamında, yeniden yapılan yapıların gerek malzeme,gerek yapım tekniği ,gerekse aslına uygunluk açısından kötü birer kopya olmaktan öteye gidemediğini söylemek yanlış olmayacaktır.

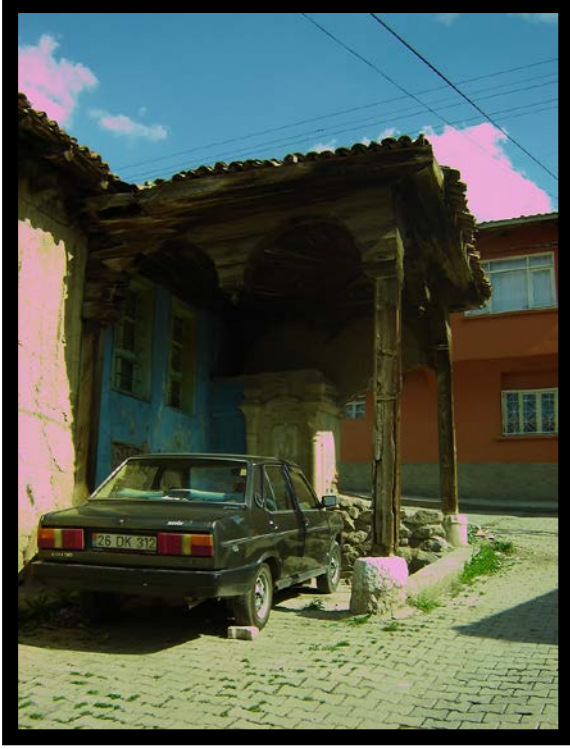
Resim 10: Maşallah Çeşmesi

Odunpazarı bölgesi evleri, dar çıkmaz sokakları ve bu sokak aralarındaki çeşmeleri ile tamamen gündelik hayatın geçtiği ve sahip olduğu dokunun da bu gündelik hayat tarafından belirlendiği ve benimsendiği bir ortama sahiptir. Dar sokaklar üzerinde birbirine çok yakın bulunan evlerin kapı önlerindeki asmaların oturanlara gölgelik yaptığı, ve aynı şekilde çeşme başları, sokak aralarındaki küçük meydancıklar da insanların bir araya geldikleri yerlerdir. Fakat günümüz Odunpazarında sokak aralarında dolaşırken buraya yabancı bir takım öğelerin bu dokunun sıcak atmosferini zedelediği açıkça görülebileceği gibi, sokak çeşmelerinin eskisi gibi akmadığı, ya da çok muhteşem saçağa sahip olan bir çeşmenin insanlar yerine artık bir arabaya gölgelik ettiğine tanıklık edebilirsiniz. Evlerin çoğu yıkılma tehlikesi ile karşı karşıyadır.

Yasalar gereği dokunulamayan bu evler sahipleri tarafından artık hiç dönülmemek üzere yıkılmaya terk edilmişlerdir. Bu yapıların korunması amacı ile yapılan ve uygulanan yasaların onların korunmasını sağlayamadığı gibi onların yok olmalarına neden olması da ortaya çıkan bir başka çelişkili durumu sergilemektedir. .

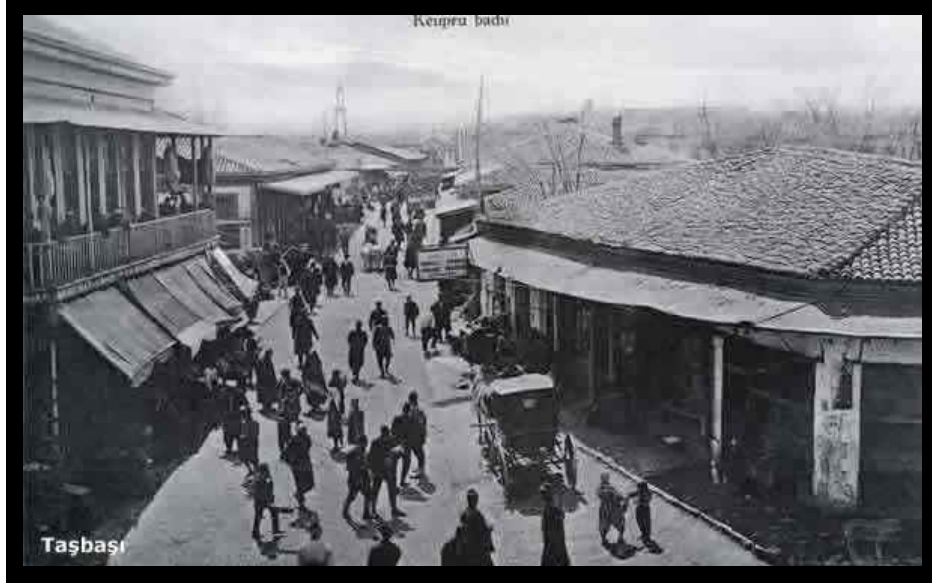
Resim 11: Taşbaşı (<http://www.eskisehir-bld.gov.tr/>)

İlk kurulduğundan beri büyük değişim geçiren defalarca yıkılıp yeniden kurulmasına rağmen sahip olduğu dokuyu hiçbir zaman bozmayan Taşbaşı Çarşısı, o dönemdeki dar sokakları ile iki katlı, bitişik ve küçük dükkânlı dokusunu ve canlılığını günümüzde de aynen korumaktadır. Halen dar sokaklardan oluşan çarşı dokusu bu özellikleri dışında fazla bir şeyi koruyamamıştır. Yapıların sahip olduğu mimari elamanlar, süslemeler, bina yükseklikleri bu korunamayan öğeler içinde sayılabilir.

Yapılara karakteristik özellikler veren mimari öğeleri korunmadığı için çoğu yapının çağın yeni malzemeleri ile yeniden yorumlanmış ve buraya uyumsuz cepheleri ile karmaşık bir görünüm sergiledikleri ve dokunun doğal yapısını zedeledikleri açıkça görülebilmektedir. Yapıların farklı yükseklikleri, sokağa yapılan çıkmalar tarafından bir perspektif oluşturarak görsel bir algılamaya yaratmaktayken bu görsel algı zamanla yapılan yapılar tarafından bozulmaya başlamıştır.

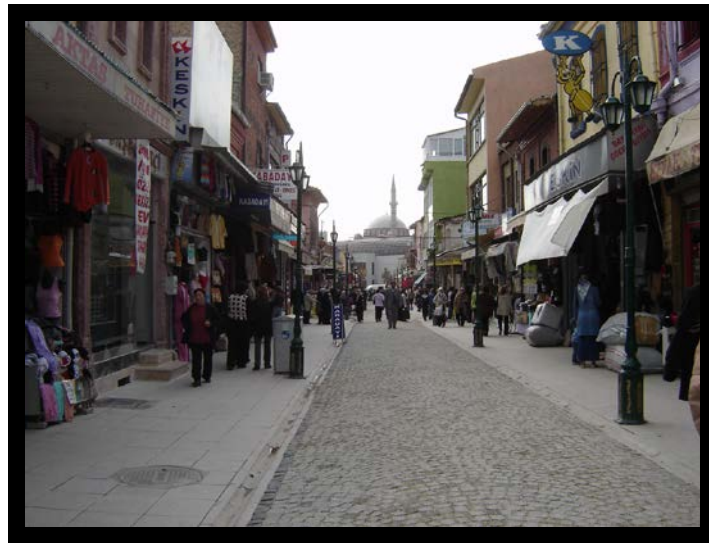
Resim 12: Taşbaşı'dan Reşadiye Camisine bakış

Taşbaşı bölgesinde döneminin mimari özelliklerini taşıyan cephe örnekleri de zamanla değişime uğramış ve hangi dönemi yansıttığı belli olmayan yapılara dönüşmüştür. Genel kurguları içinde bozulmadan kalabilen cepheler ise iyileştirilememiştir. Cephe renkleri çevresiyle ve orijinal haliyle oldukça uyumsuz bir görüntü sergileyen bu yapılara bir de tabela kirliliği eklendiğinde yapılar mevcut kimliğinden tamamen uzaklaştırılmış olmaktadır.

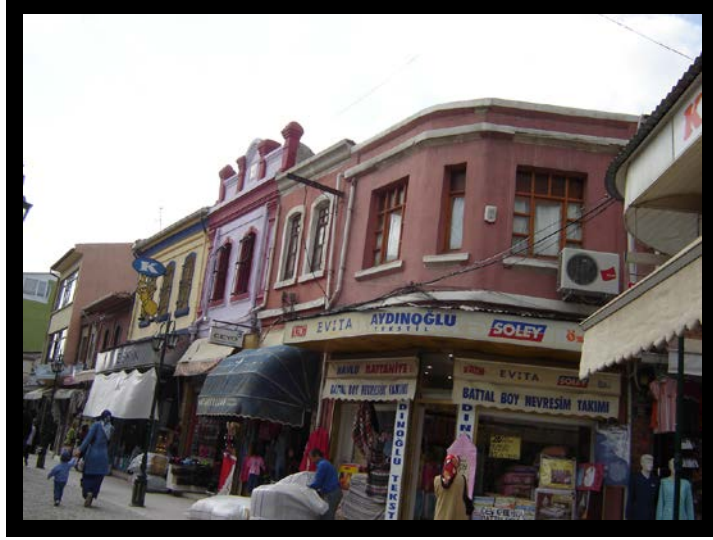
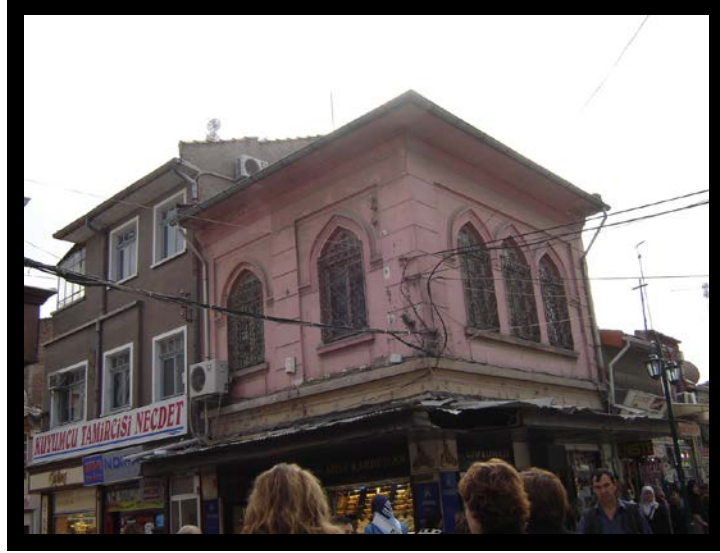
*Resim 13: Taşbaşı'nda sokak görüntüsü*

*Resim 14: Taşbaşı'ndaki dükkânlar*

*Resim 15: Taşbaşı'ndan bir dükkân*

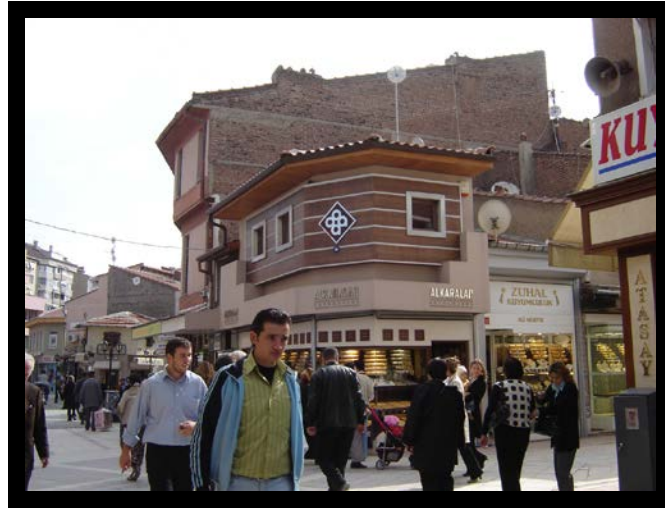
Taşbaşı Bölgesinde bozulmadan bugüne değin gelen yapılar ise bilinçsiz kullanımlardan dolayı büyük zarar görmektedir. Bölgenin özellik taşıyan köşe yapıları ise kablolar ve çeşitli tesisat elemanları ile ya da onarım adı altında tüm mimari özelliklerinden uzaklaştırılarak görsel çirkinlik odaklarına dönüştürülmektedirler.

*Resim 16: Taşbaşı'nda köşe dükkân*

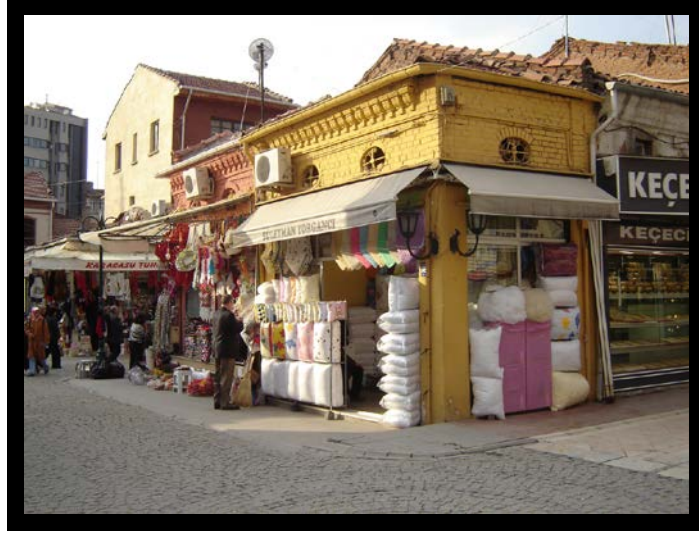
Sözde yenilenen dükkân cephelerinde kullanılan yapı malzemelerinin ve yapım tekniklerinin orijinal hali ile hiçbir benzerlik taşımaması çarşının giderek gerçek kimliğinden uzaklaşmasına neden olmaktadır.

*Resim 17: Taşbaşı'ndan sokak görüntüsü*

Bölgede özgün niteliğini koruyan yapıların sayısı fazla olmamasına rağmen onların da kötü kullanımlar ile cephelerine zarar verildiği gibi algılanmaları güçleştirilmektedir. Sorunlar; çeşitli dönemlerde yapılan koruma planlarının belediyelerdeki yönetim değişiklikleri nedeniyle uygulamaya konulmadan kaldırılması ,yürürlükte olan planların ise kentteki çeşitli baskı gruplarınca rant kaygısı ile engellenmeye çalışılması , belediyelerin koruma için yeterli maddi kaynaklarının olmayışı ve yasaların uygulanmasına ilişkin sıkıntılar olarak özetlenebilir.
